## Bautechnische Bewertungen für die Stadt Mössingen

Für die Stadt Mössingen wurden verschiedene Bauwerksuntersuchungen durchgeführt. Ziel der Maßnahmen war es Entscheidungsgrundlagen zu schaffen für ein technisch und ökonomisch sinnvolles Gebäudemangement.

<b>Bauherr</b>	Stadt Mössingen Liegenchaftsamt
<b>ig mgh</b>	Bauwerksuntersuchungen Richtungsgutachten Instandsetzungen

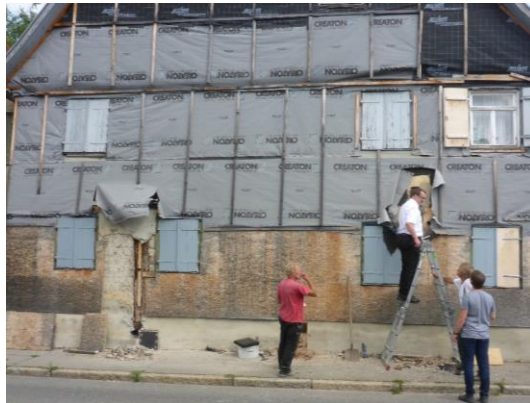
Beispiel Fachwerkhau: Untersuchungspunkte an den Wand-Decken-Knoten und im Sockelbereich zum Keller

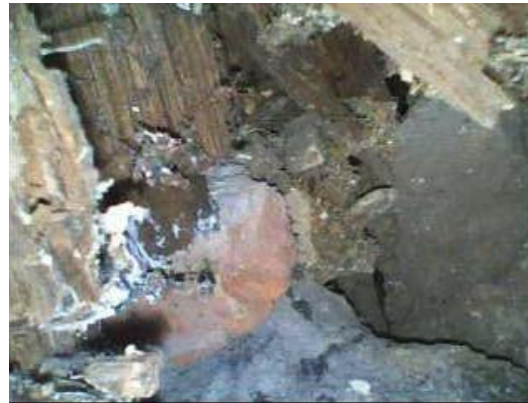
Erkundungsbild einer Hohlraum-Endoskopbefahrung am Übergang Fußschwelle/Kellersockel

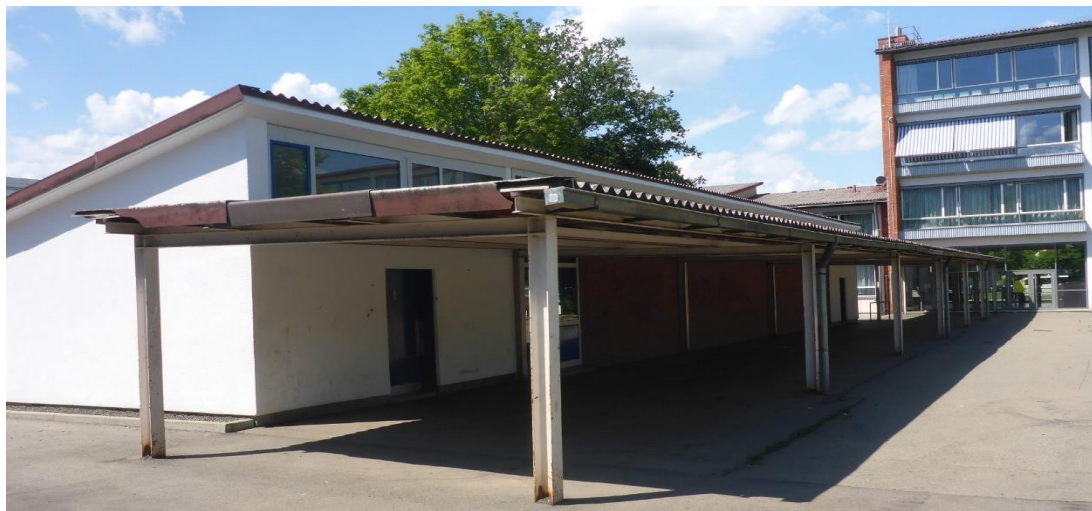
Bsp.2 Pausenüberdachung: Teilweise stark korrodierte Rahmenstützen

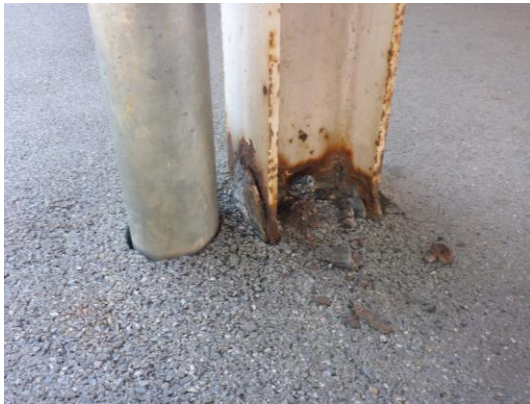
Bsp.2: Augenscheinlicher Zustand des Stützenfußes

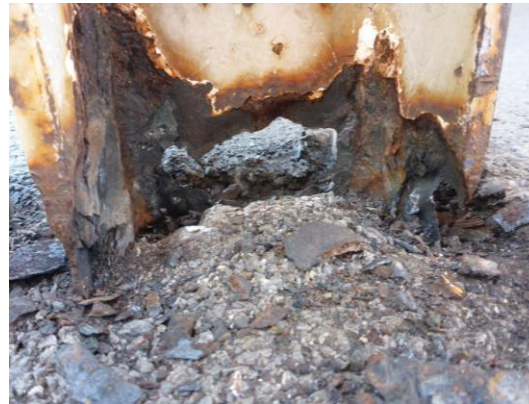
Mechanische Entfernung von korrodierten Querschnittsteilen

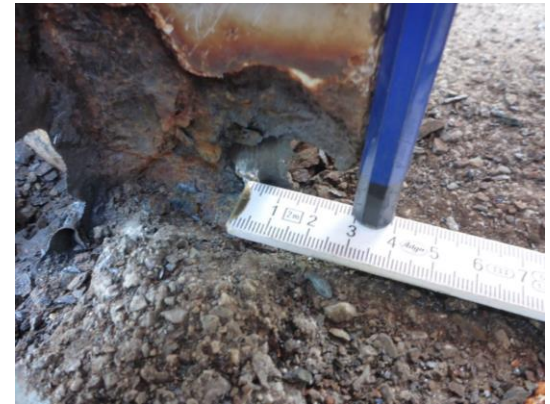
Nur noch ca. 10% ungeschädigter Stahl-Restquerschnitt

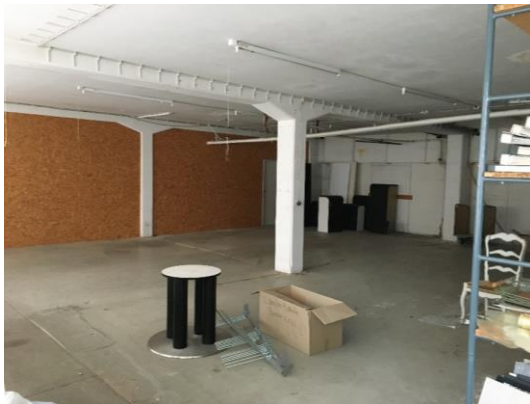
Bsp.3 Mehrgeschossige Industrieanlage:  
Relativverschiebungen und Rissbildungen in der Bodenplatte

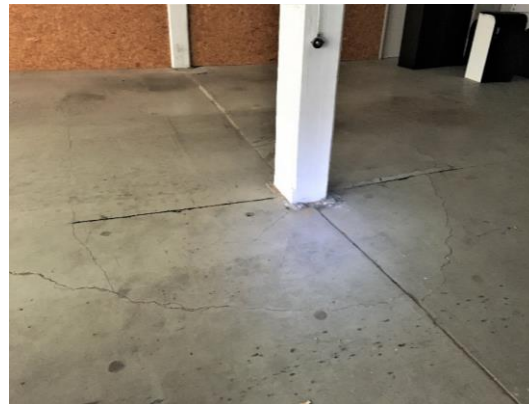
Deutliche Rissbildungen und Verformungen am  
"Durchstanzbereich" des Einzelfundamentes

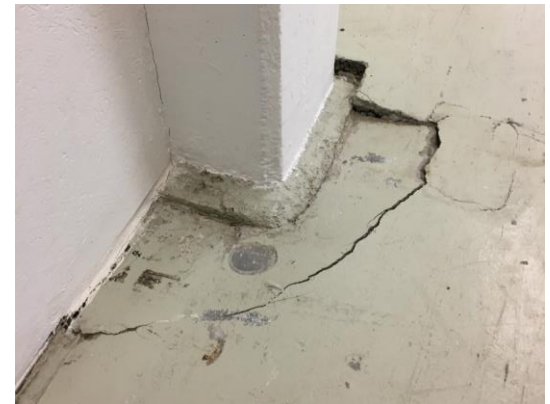
Ca. 2 cm hoher Abriss der Bodenplatte am Stützenfuß
