Erdrutsch Öschingen

Infolge des Erdrutschs in Öschingen am 02. Juni 2013 waren fast alle Gebäude der darunter befindlichen Siedlung mehr oder weniger beschädigt. Die Ingenieurgesellschaft MGH wurde zu drei Objekten hinzugezogen, um den Gebäudezustand aus tragwerksplanerischer Hinsicht zu bewerten. Nachfolgend sind beispielhaft verschiedene Schadensbilder aufgezeigt. Teilweise liegen den Schäden außer dem Erdrutsch auch andere bauliche Mängel zugrunde. Generell ist festzuhalten, dass, neben den Beeinträchtigungen der Tragsicherheit, die Schäden hinsichtlich der Gebrauchstauglichkeit den wesentlichen Anteil der Sanierungskosten ausmachen. Zudem ist die genaue Feststellung dieser Beeinträchtigungen (Dichtheit...), gerade bei Bauteilen im Untergrund, nur mit einem hohen Aufwand an Zeit und Kosten umfassend leistbar. Eine vorgezogene Kostenschätzung des Sanierungsaufwands und der wiederhergestellten Dauerhaftigkeit des Objekts ist in diesen Fällen mit deutlichen Unschärfen behaftet.

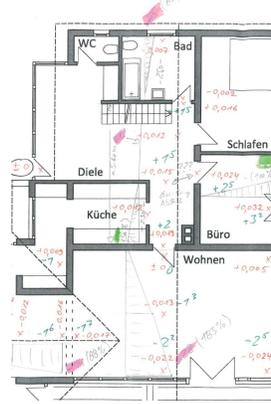
Vertikalverschiebung im UG

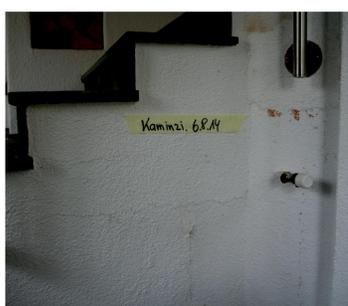
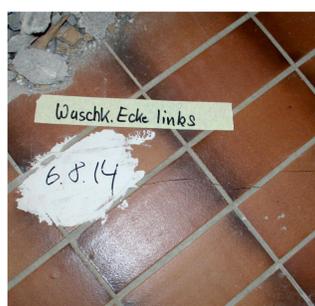
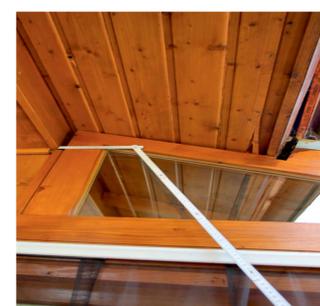
Beispielhafte Rissbilder
